VERWITTERUNG

ÜBER ACCOYA®

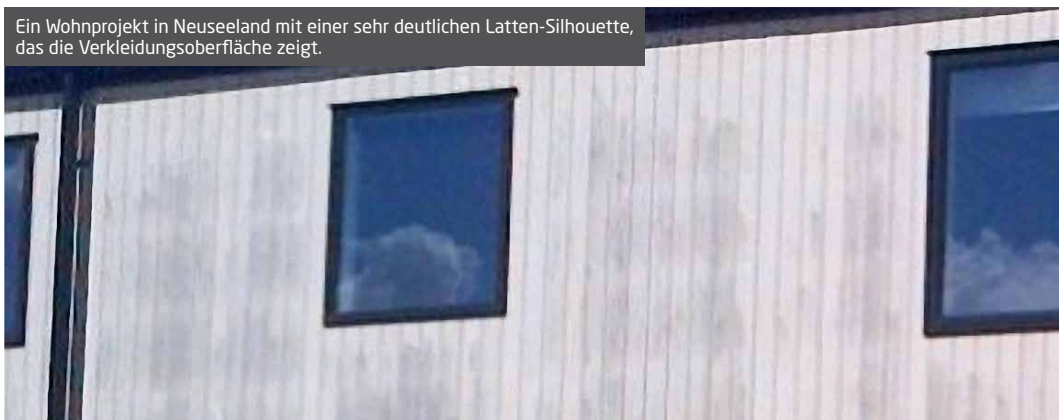
Ein Wohnprojekt in Neuseeland mit einer sehr deutlichen Latten-Silhouette, das die Verkleidungsfläche zeigt.

Bei einigen Projekten zeigte sich ein deutliches Muster, das den Unterrahmen hinter dem Accoya® widerspiegelt. Dies wird durch die Wärmeübertragung vom Gebäude auf die Accoya®-Bretter verursacht, wodurch der durchschnittliche Feuchtigkeitsgehalt am Ort der Schnittstelle verringert wird.

Trockenere Bedingungen bedeuten weniger Schimmelbildung, weshalb die Grenzflächen klar sind, während der Rest der Oberfläche Schimmel aufweist. Beachten Sie, dass dieser Effekt an jeder Fassade, bei jeder Art von Verkleidung oder Tafelmaterial beobachtet werden kann.

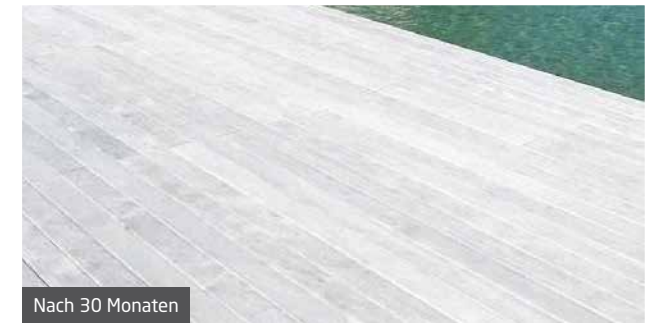
BODEN FÜR EIN ÖFFENTLICHES SCHWIMMBECKEN, OESINGEN, SCHWEIZ

Der Boden in Oesingen wurde direkt nach Installation (links), nach 10 Monaten (Mitte) und nach 30 Monaten (rechts) fotografiert.

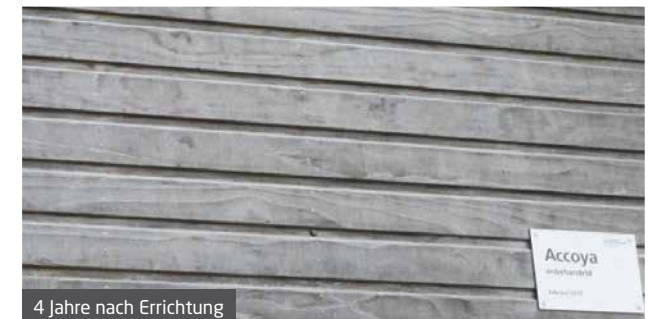
BÜROVERKLEIDUNG, VROOMSHOOP, NIEDERLANDE

Ein Teil der nach Südfassade wurde im April 2010 mit Accoya® verkleidet und seitdem nicht gepflegt. Die Bilder zeigen die Fassade Im Juli 2010, 2012, 2014 (von links nach rechts).

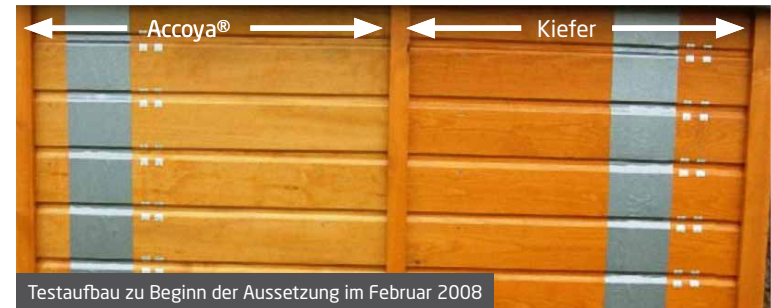
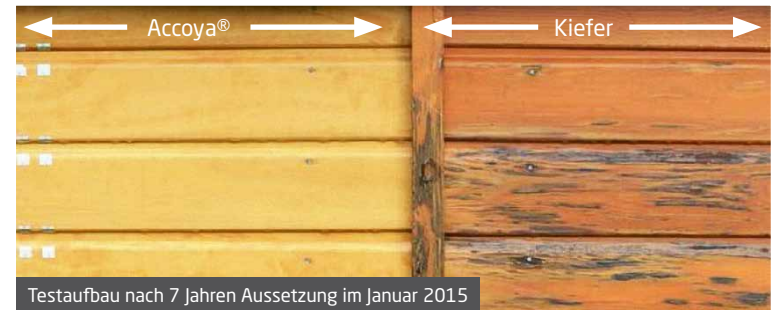
Nach fast 7 Jahren südlicher Belichtung in einer schwierigen Umgebung befanden sich die Accoya®-Platten in einem weitgehend brauchbaren Zustand, wobei nur 2 der 7 Verkleidungsplatten deutliche Belege für Stress in Form von Schimmel- oder Mehltauwachstum zeigten.

Es wurde festgestellt, dass die Kiefernplatten eine starke blaue Pilzverunreinigung entwickelt hatten, die zu einer lückenhaften und diskontinuierlichen Entartung unter der Beschichtung führte. Die Integrität der Beschichtung auf den Kiefernplatten wurde als schwer beeinträchtigt befunden. Ein starkes Abblättern und Abschälen der Beschichtung erfolgte nicht nur entlang der abgerundeten Schulterdetails, sondern auch an den ebenen Flächen, wo Oberflächenrisse und Krakelierungen aufgetreten waren.

Für eine vergleichbare Leistungsbewertung von Accoya® und unmodifiziertem Kiefernholz, beschichtet mit einer halblichtdurchlässigen Beize, wurde bei BM Trada eine südseitige Verkleidungsanlage aufgebaut.

Das lichtdurchlässige Beizsystem bestand aus einer pigmentierten Grundierung mit zwei Decklacken. Die verwendeten Verkleidungsplatten wurden in Form einer Stülpchalung angebracht, wobei die obere Kante auf einen Radius von ± 10 mm abgerundet wurde.
